# Carga imediata em região anterior com utilização da coroa clínica do dente natural perdido: relato de caso

**Como citar este artigo:** Gomes FV, Volkart FB, Mayer L. Immediate loading in the anterior region using the lost clinical crown natural tooth: a case report. Dental Press Implantol. 2012 Oct-Dec;6(4):46-54.

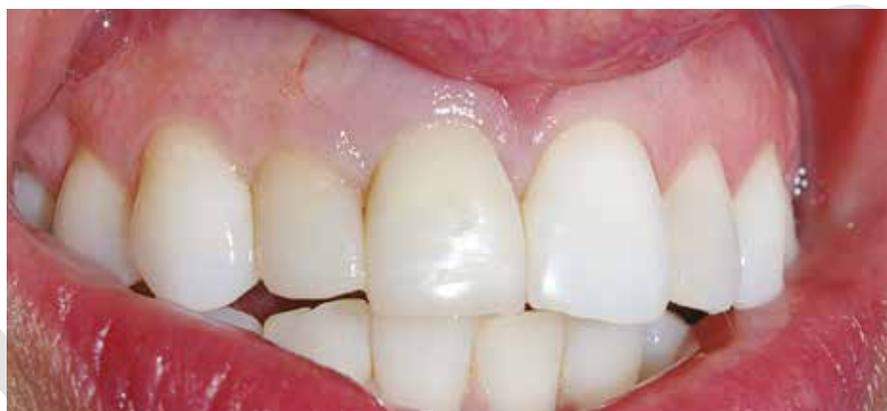
169 **Figura 1** - Aspecto pré-operatório de paciente com fratura radicular horizontal no terço 207  
170 médio da raiz do incisivo central superior direito. Clinicamente apresentando 208  
171 mobilidade da porção coronária. Mesmo após 7 dias do trauma ainda percebe-se a 209  
172 permanência do edema no lábio superior. 210  
173 211  
174 212  
175 213  
176 214  
177 215  
178 216

146 Após análise criteriosa da história do trauma, avaliação dos  
147 exames clínicos e radiográficos, diagnosticou-se uma fratura  
148 na região do terço médio da raiz do incisivo central supe-  
149 rior direito - elemento dentário 11 (Fig. 1). Quando recebeu  
150 o diagnóstico e a notícia de que o elemento dentário deveria  
151 ser removido, a paciente não foi muito receptiva, mas con-  
152 cordou com o plano de tratamento que envolvia a remoção  
153 cirúrgica da porção fraturada da raiz, a colocação imediata  
154 de um implante osseointegrado e o carregamento desse im-  
155 plante com a instalação de um provisório sobre o mesmo.  
156

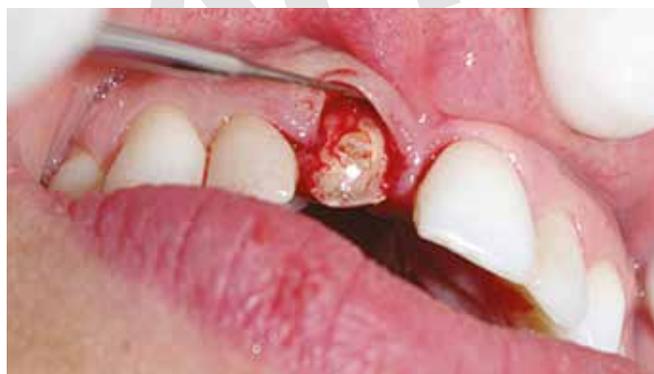
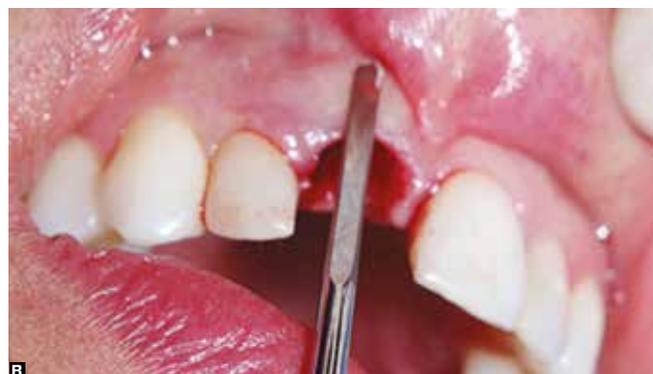
184 **Figura 2** - Procedimento cirúrgico para exodontia do dente 11 com fratura radicular realizado com delicadeza, utilizando um periótomo. **A)** Fratura 232  
185 radicular em bisel estendendo-se, na face vestibular, aproximadamente 3mm abaixo da crista óssea. **B)** Região onde localizava-se o limite 233  
186 da fratura radicular - Aproximadamente 5 mm do bordo gengival. 234

196 A fase cirúrgica começou com a exodontia da porção 197  
198 coronária do incisivo (dente nº 11) com auxílio de um 199  
200 fórceps, e da porção radicular de forma atraumática 201  
202 com o uso de um periótomo, com delicadeza no ma- 203  
204 nuseio dos tecidos periodontais e sem o descolamento 205  
206 mucoperiosteal (Fig. 2). Imediatamente após a extra- 207  
208 ção, o alvéolo foi irrigado com solução salina de soro 209  
210 fisiológico e as paredes cuidadosamente inspecionadas, 211  
212 verificando-se a integridade das mesmas em todas as 213  
214 faces. Instalou-se, então, um implante osseointegrado, 215  
216 observando-se o correto posicionamento tridimensional 217  
218 do mesmo, fator esse determinante 219  
220 para a manutenção da estética gen- 221  
222 gival<sup>15-17</sup> (Fig. 3). Foi obtido um tra- 223  
224 vamento superior a 40N/cm<sup>2</sup>, o que 225  
226 possibilitou o carregamento imedia- 227

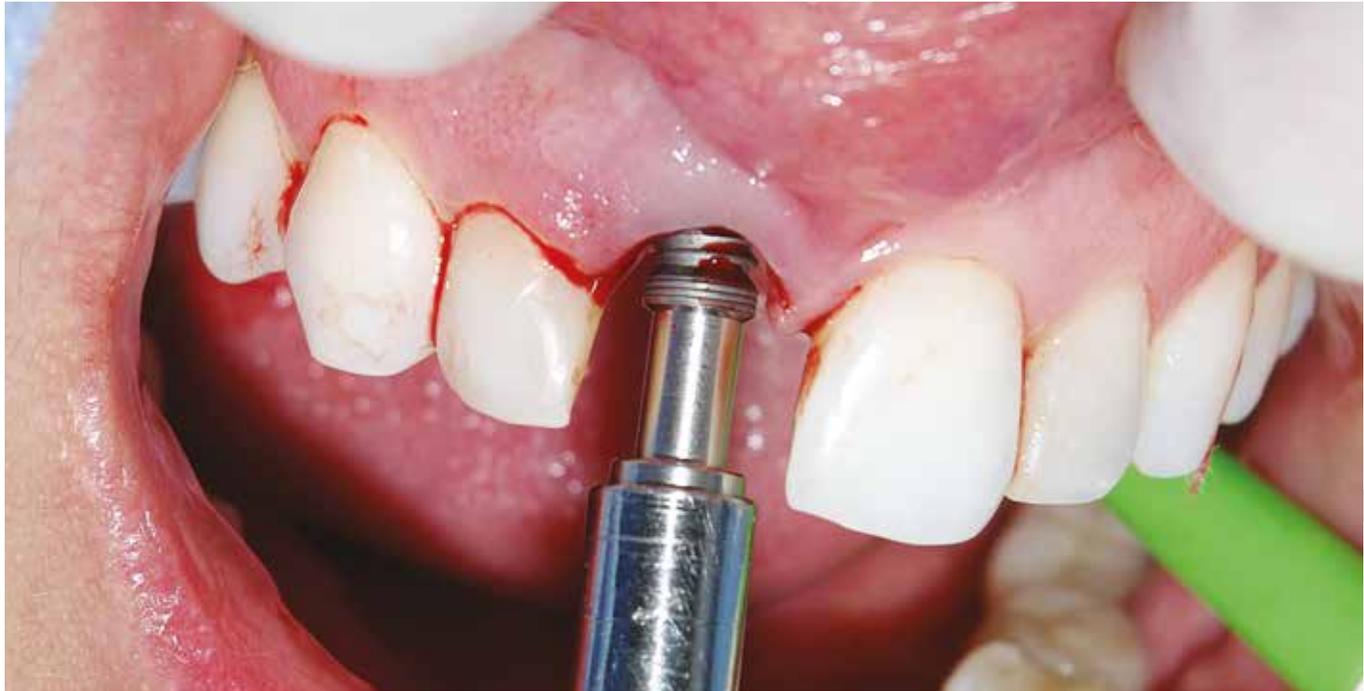
**Figura 3** - Inserção de um implante osseointegrável no correto posicionamento tridimensional.

207 do mesmo, fator esse determinante 208  
209 para a manutenção da estética gen- 210  
211 gival<sup>15-17</sup> (Fig. 3). Foi obtido um tra- 212  
213 vamento superior a 40N/cm<sup>2</sup>, o que 214  
215 possibilitou o carregamento imedia- 216  
217 to desse implante. 218

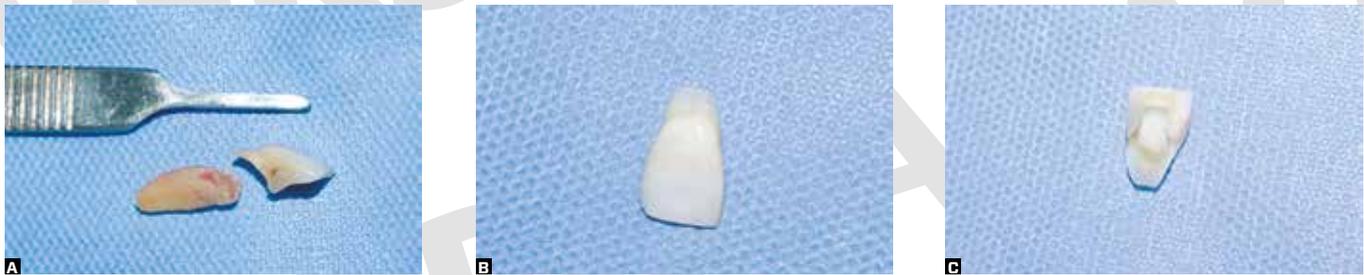
**Figura 4** - Incisivo central (II) recém-extraído com a porção coronária e radicular expostas separadamente e, posteriormente, preparo do provisório com a coroa natural do elemento extraído.

214 Para a confecção do elemento provi- 215  
216 sório sobre implante foi preparada a 217  
218 porção coronária do elemento den- 219  
220 tário nº 11, transformando-a em uma 221  
222 faceta, (Fig. 4) e a mesma foi reemb- 223  
224 sada sobre um componente provisório 225  
226 com resina fotopolimerizável (Fig. 5). 227  
228 229  
230 231  
232 233  
234

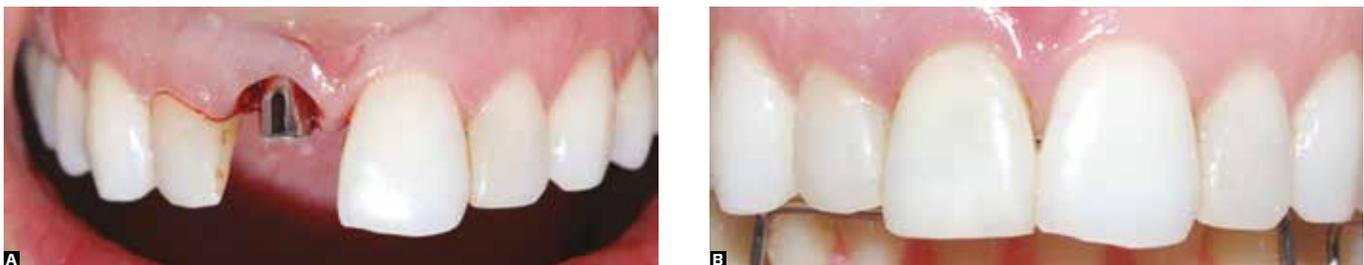
**Figura 5** - **A)** Pós-operatório imediato onde foi instalado um pilar provisório. **B)** Ajuste oclusal e dos contatos proximais do elemento provisório que foi realizado com a faceta da coroa do dente II.

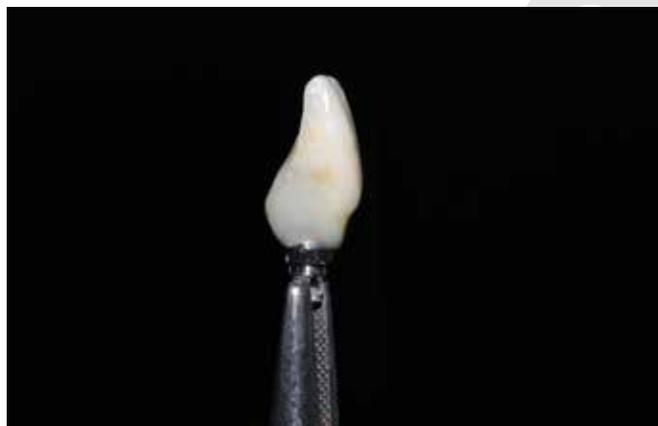
333  
334  
335  
336  
337  
338  
339  
340  
341  
342  
343  
344  
345  
346  
347 **Figura 6** - Vista lateral do dente II que foi preparado através do  
348 desgaste em alta rotação com uma ponta diamantada sob  
349 irrigação constante. Notar a qualidade da anatomização da  
350 peça, o adequado perfil de emergência e o polimento que  
351 foi dado ao provisório visando-se obter uma saúde gengival  
compatível com a necessidade estética e funcional que o  
caso demandava.

313 A qualidade do polimento das superfícies das resinas  
314 fotopolimerizáveis, quando comparada com as resinas  
315 acrílicas, garante ao paciente uma maior facilidade na  
316 higiene e, conseqüentemente, saúde gengival na região.  
317 No entanto, o contorno cervical da restauração provisória  
318 será o grande responsável pela estabilidade dos tecidos  
319 na interface gengiva-dente-implante<sup>18,19</sup> (Fig. 6).

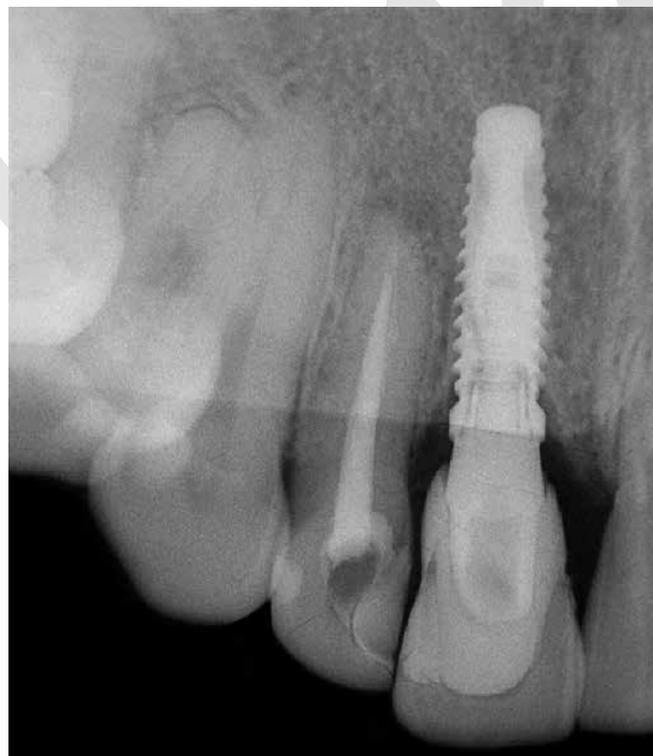
368  
369  
370  
371  
372  
373  
374  
375  
376  
377  
378  
379  
380  
381  
382  
383  
384  
385  
386  
387  
388  
389  
390  
**Figura 7** - Rx periapical de controle de 90 dias após instalação do  
implante em região do dente II.

326 Após um período de 90 dias iniciou-se a reabilitação pró-  
327 tética definitiva. Nesse momento, observou-se a saúde  
328 gengival e a manutenção do arco côncavo e das papilas  
329 gengivais inalterados (Fig. 7, 8). A estabilidade dos teci-  
330 dos moles periimplantares, bem como do perfil de emer-  
331 gência, foram favorecidas pela utilização da coroa do den-  
332 te natural e sua anatomia cervical<sup>18</sup>.

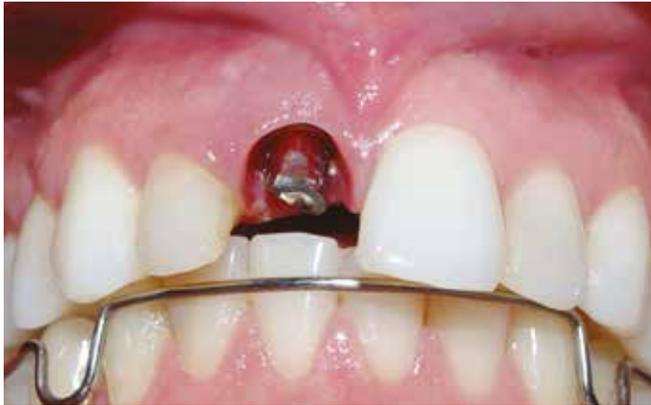
**Figura 8** - Remoção do provisório após o período de osseointegração (90 dias). Percebe-se o aspecto gengival saudável e a arquitetura original dos tecidos moles preservada pela restauração provisória.

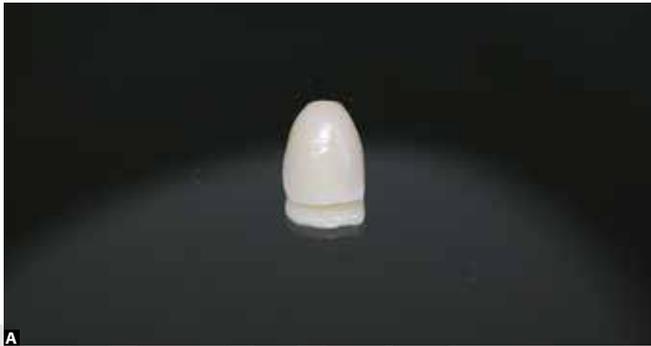
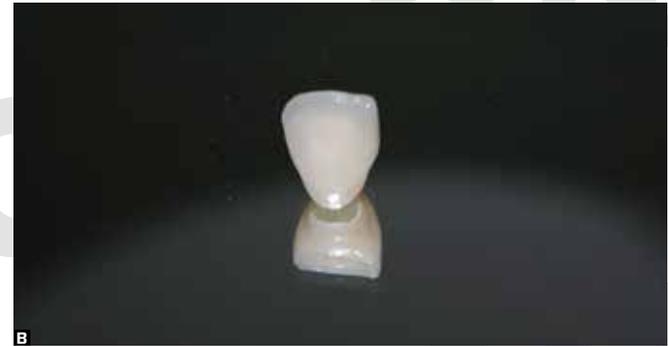
**Figura 9 - A, B)** Vistas vestibular e palatina da coroa cerâmica em metal free do elemento dentário I1 (Cercon®).

352 Com a arquitetura gengival original mantida, realizou-se  
353 a transferência do perfil de emergência com silicone de  
354 adição para a confecção de um pilar personalizado e uma  
355 coroa de zircônia Cercon® (Fig. 9). A seleção cuidadosa  
356 de cor, associada às imagens fotográficas do dente adja-  
357 cente que foram enviadas ao laboratório, permitiram que,  
358 na sessão seguinte, fosse instalado o pilar concomitante  
359 com a cimentação da restauração em cerâmica pura com  
360 cimento resinoso dual - RelyX ARC® (Fig. 10).

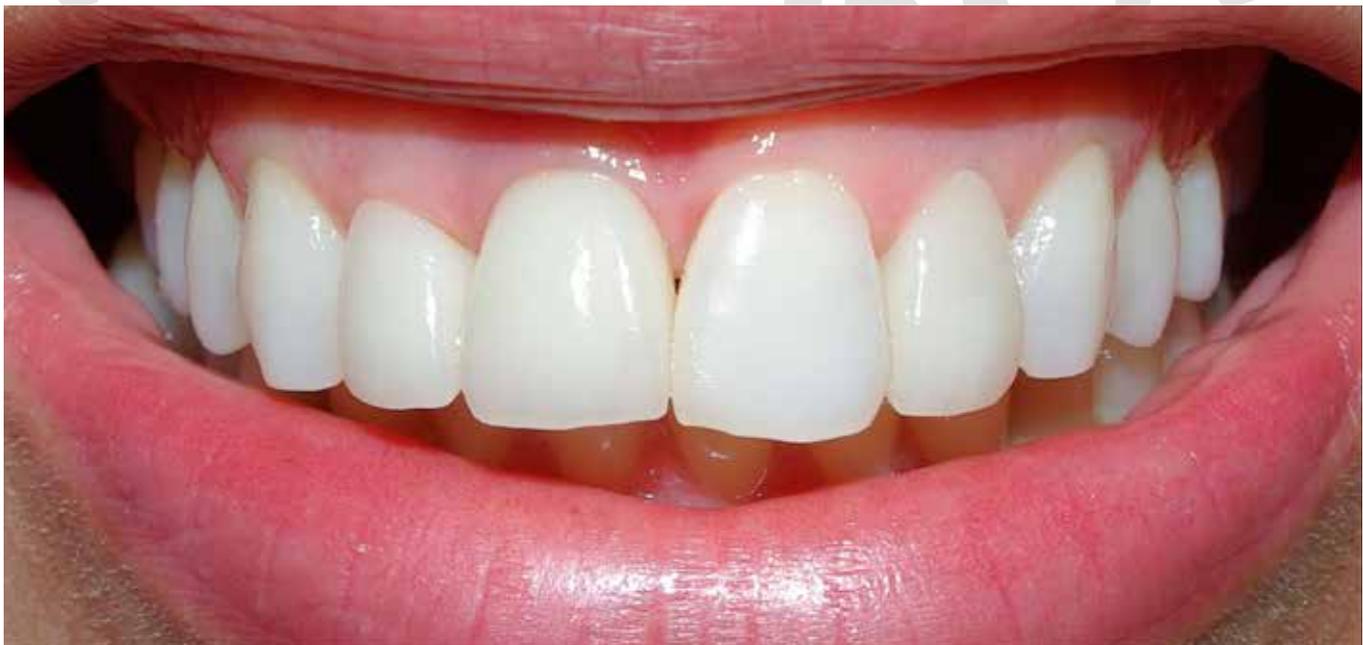
**Figura 10** - Sorriso da paciente ao final do caso. Notar a qualidade estética que foi obtida, saúde gengival, harmonia de zênite gengival e manutenção de papilas interproximais.
